RAPPORT D'ENQUÊTE AÉRONAUTIQUE
A02W0064

COLLISION AVEC LE RELIEF

DE L'HÉLICOPTÈRE ROBINSON R22 BETA C-FVBG
EXPLOITÉ PAR VALLEY B AVIATION
À 20 NM À L'OUEST DE MANNING (ALBERTA)
LE 8 AVRIL 2002

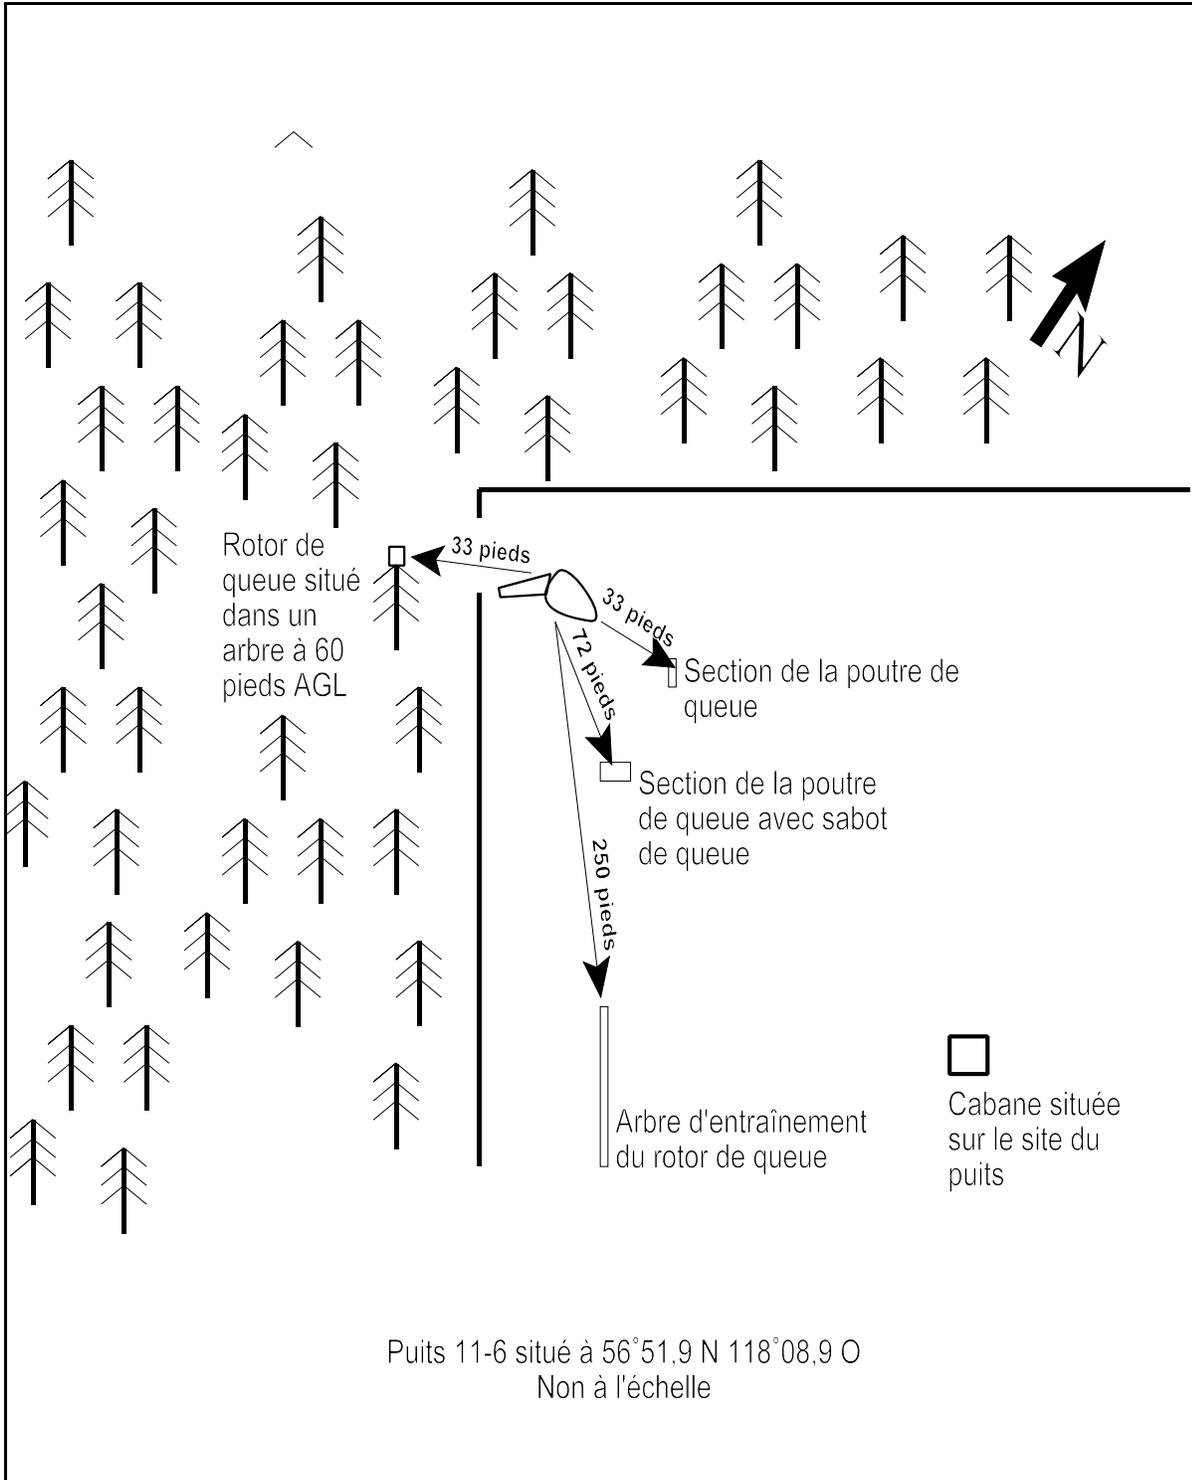
Annexe A – Schéma du lieu de l'accident

L'hélicoptère s'est écrasé dans le coin nord-ouest d'un terrain sur lequel se trouvait un puits. Plusieurs arbres ont été étêtés. Le rotor de queue presque intact et une section de 2 pieds de longueur du cône de queue de l'hélicoptère ont été retrouvés dans un arbre d'environ 60 pieds de hauteur situé à 35 pieds derrière l'épave. Le reste de l'épave reposait à l'endroit devant cet arbre au bord du terrain où se trouve le puits. La partie comportant le moteur était plus enfoncée dans le sol que la cabine. La partie inférieure du sabot de queue a été retrouvée à environ 40 pieds en avant et à droite de l'épave principale (à environ 45°). La partie avant de la poutre de queue présentait deux marques d'impact faites par le rotor principal. Le bord d'attaque de chaque pale du rotor principal était déformé et présentait des résidus de peinture provenant de la poutre de queue. La majeure partie du pare-brise/verrière a éclaté en plusieurs morceaux qui se sont retrouvés à l'avant de la cabine. La partie de la poutre de queue qui comportait le feu anti-collision a été heurtée par une pale du rotor principal et a été retrouvée à environ 50 pieds devant la cabine. L'arbre d'entraînement du rotor de queue reposait à environ 150 pieds à droite de l'épave (voir l'annexe A).
